סקר פעולות שיקום נחלים

ברשות ניקוז ונחלים ירדן דרומי

מרץ 2020

סקר פעולות שיקום נחלים בשטח רשות ניקוז ונחלים ירדן דרומי

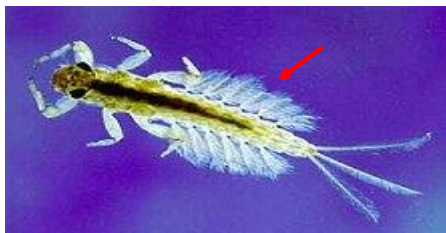
או איברים דמויי זימים ממוקמים באזורים שונים בגוף. הזימים, חיצוניים או פנימיים, בנויים משטח פנים רחב, מכוסה בשכבה דקה של קוטיקולה ועשיר בכלי דם שמאפשר חילוף גזים מיטבי וחדירה פנימה והחוצה של חמצן ופחמן דו-חמצני (בדומה לדוגמה בתמונה המצורפת של זחל ממשפחת

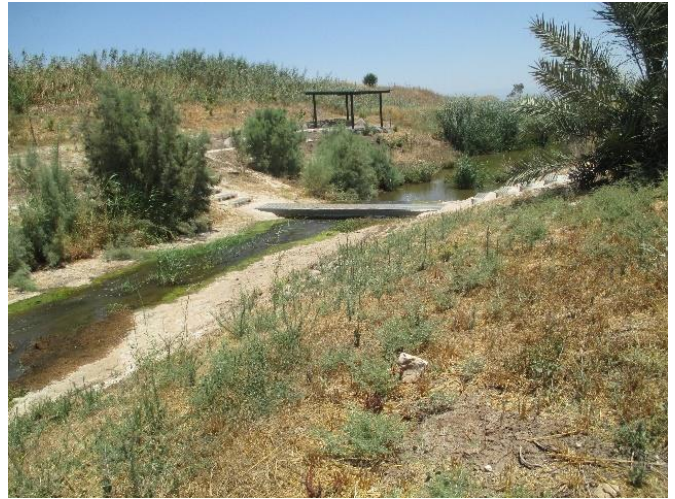
תמונות 1 ו-2: מקטע א' - חתך צומח 1.

ערוץ הנחל עבר הסדרה הנדסית ומבנה הנחל הוא של תעלה אחידה עם חתך טרפזי, הכולל ברמה מוגבהת, בין שתי סוללות גדה ברוחב אחיד. זרימת המים איטית ורדודה, רוחב החתך הרטוב כ-3.5 מ' והעומק המרבי של המים אינו עולה על 10 ס"מ. התשתית מורכבת מסדימנט דק גרגיר ללא אבנים, בנוסף לכתמים קטנים של צמחייה הידרופילית בבסיס הנחל עצמו באזורי הצטברות סחף. החלק התחתון של הגדות, לרוחב 4 מטר, מחופה בכוורות (Geoweb) מלאות בבטון. במעלה הגדה, בצמוד לכוורות, הגדות מחופות במזרני הידרוטקס המלאים בבטון ובמרכזם תאי שתילה למעוצים כגון אקליפטוס, זית, תמר. מעל ההדירוטקס במעלה הגדה קרקע ללא חיפי עם כיסוי צומח צפוף.

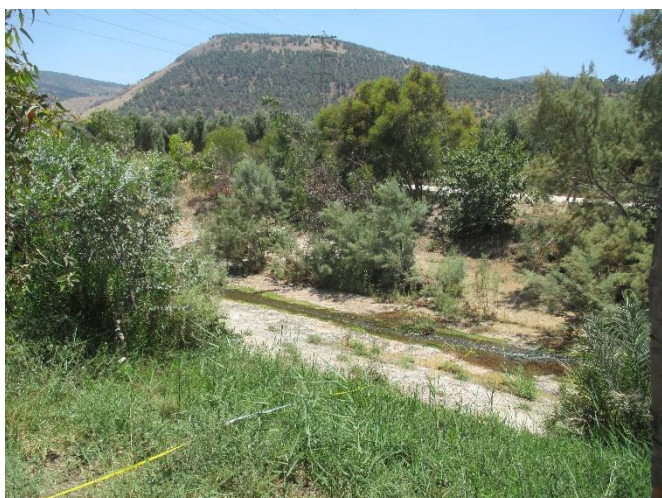
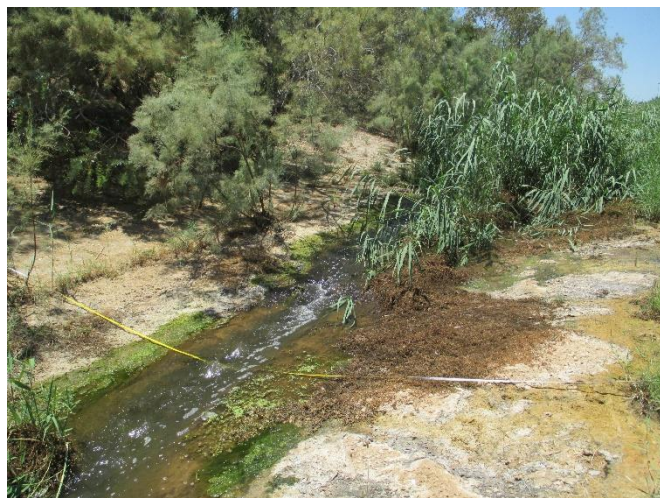
בקצה עליון של חיפוי הבטון בגדה הצפונית נצפה בית גידול עם מגוון צומח אקוויטי, מקור המים לא ידוע, ייתכן שהם מי השקיה של השדה הסמוך (שדה עגבניות תעשייתית). ללא רצועת חיץ.

תמונות 3 ו-4: נחל חרוד חתך צומח 2, חיפוי בטון.

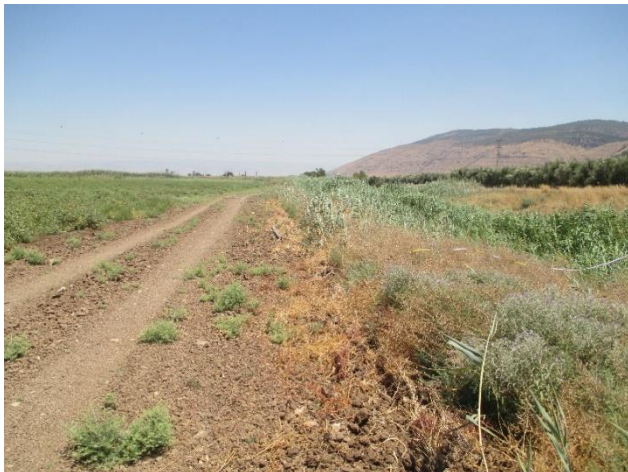
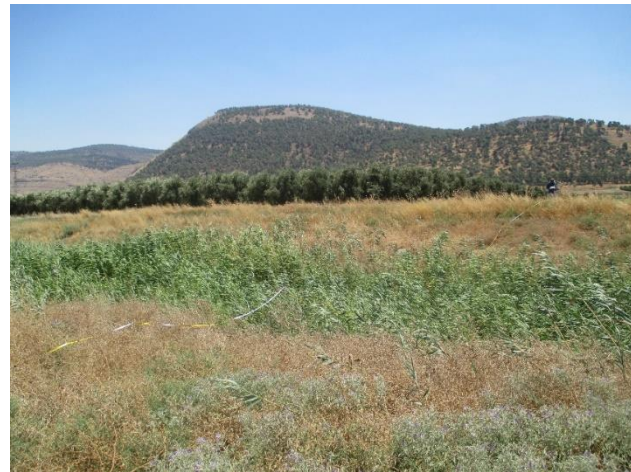
תמונות 5 ו-6: נחל חרוד מקטע ב'

החתך הנ"ל בוצע באזור בו צומח בית גידול לח חריג ביחס לסביבתו ועל כן מניתוח שכיחות יחסית של מיני בית גידול לח נראה אחוז גבוה יחסית של מיני גידול לח. עם זאת גם כאן ישנה הפרעה להתפתחות חברת הצומח שנגרמה עקב פעילות ההסדרה של ערוץ הנחל.

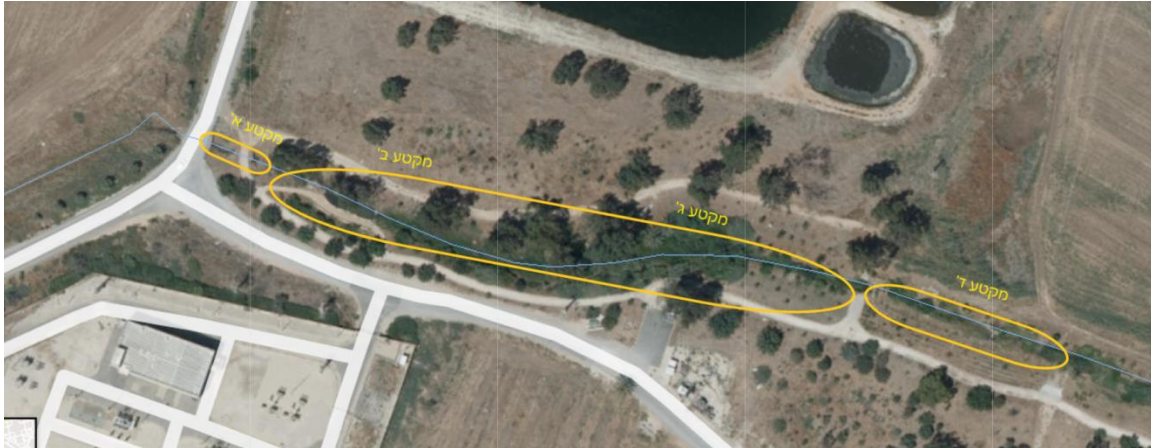
איור 5: אזורי דיגום נחל גדעונה. מקטע א' לא עבר פעולה שיקום ואילו מקטעים ב', ג' ו-ד' עברו פעולות שיקום צמחי.

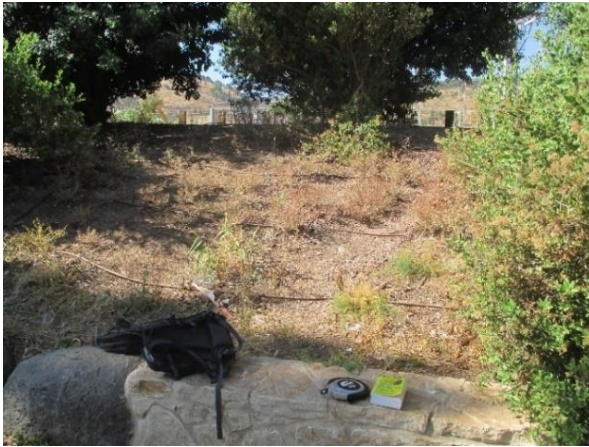
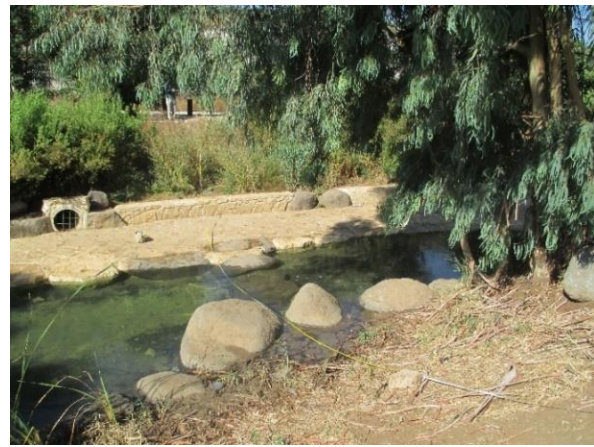
תמונות 8 ו-9: נחל גדעונה מקטע ב'

עושר המינים נמוך יחסית במקטע אך כמחציתו מורכב מצומח בית גידול לח (50%). בית הגידול הלח מפוזר על גדות הנחל. צומח הגדות לאורך הנחל מושקה וכולל בין השאר, אקליפטוס, מילה סורית, אדר סורי, חרוב, תות.

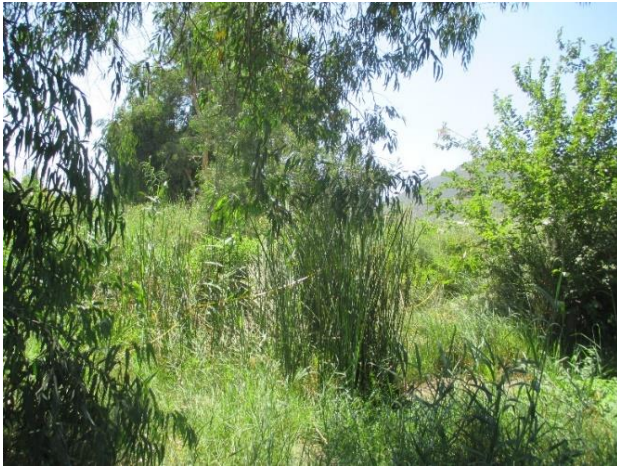
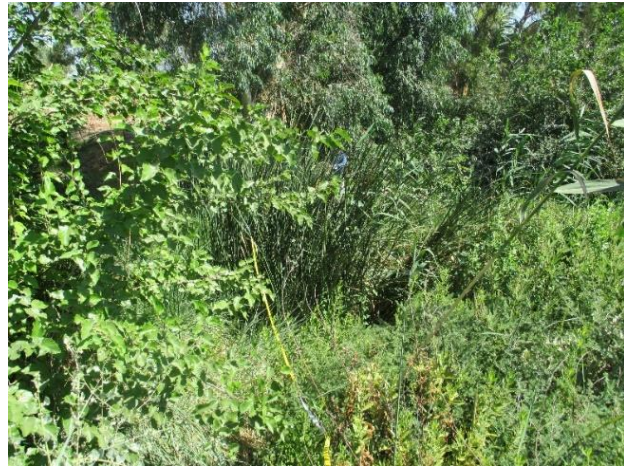
תמונות 10 ו-11: נחל גדעונה מקטע ג'

במקטע זה צמחיית בית גידול לח עשירה מאוד, ניתן להבחין כי הצומח עובר לעיתים רחוקות כיסוח ותחזוקה אך נראית התחדשות. הצומח הדומיננטי במקטע הוא ארכובית משוננת, ורבנה רפואית. ניתוח של מיני הצומח שנראו במקטע זה מאפיין בית גידול לח (48% מכלל מיני החתך). הפרעה פחותה מאפשרת התבססות מוצלחת כבית גידול לח עשיר ביחס למקטעי הנחל הקודמים.

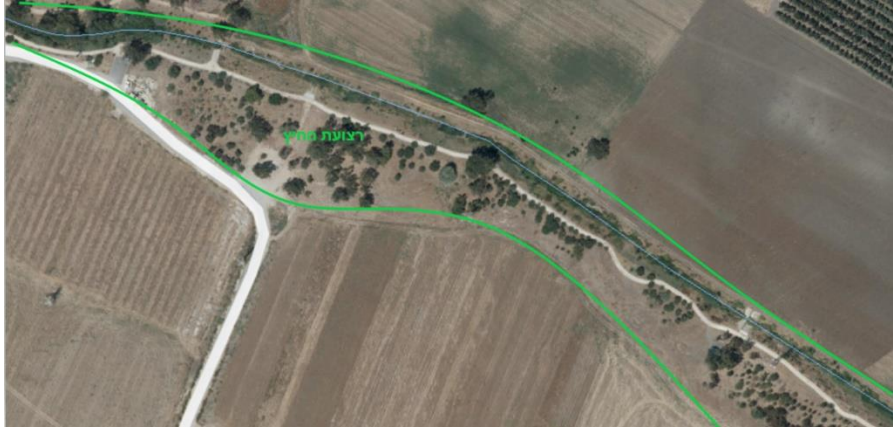
תמונה 12 ו-13: נחל גדעונה בקטע ד', רצועת חיץ רחבה.

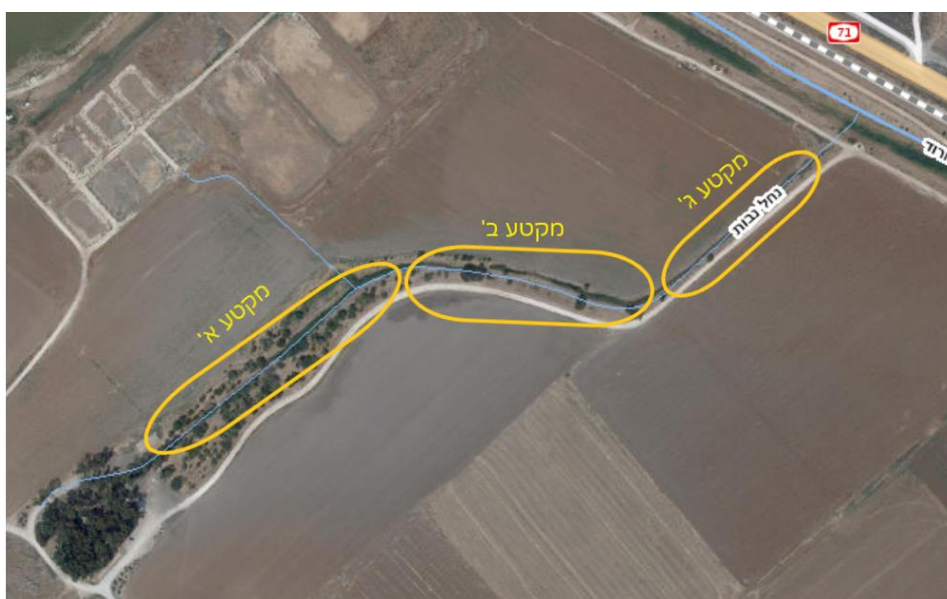
איור 7: אזורי דיגום נחל נבות. נערכו פעולות שיקום לאורך כלל המקטעי הנחל.

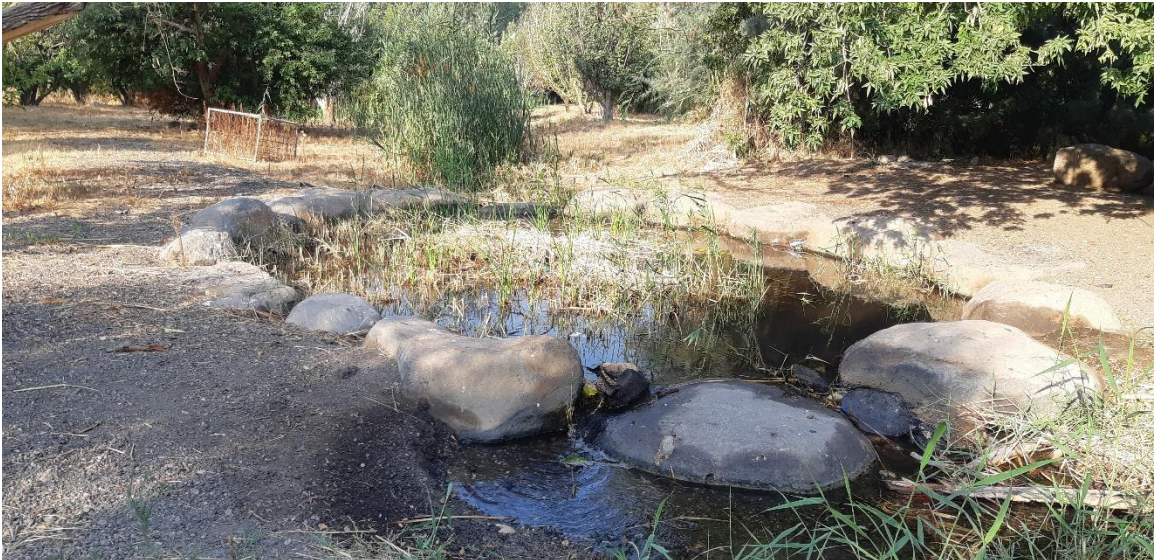
תחנת דיגום 1 במקטע א': בריכת "שכשוך" תחומה בסלעי בזלת גדולים שנבנתה כחלק משיקום והסדרת נחל נבות (ממדי הבריכה: 7.5 מ' x 5.7 מ', עומק מרבי: 16 ס"מ). בשטח הבריכה צמחיית קנה נמוכה לאחר כיסוח וצמחייה יבשה שנותרה במים. בחלק מהבריכה ישנה הצטברות של סדימנט (עד 10 ס"מ סדימנט רך). באפיק הנחל מעל הבריכה צמחייה של סוף מצוי, ואילו ביציאת המים מהבריכה האפיק מעט נמוך יותר ונוצר מפלון קטן הזורם על גבי האבנים וקטע המים תחתיו מעט עמוק יותר (עומק מרבי - 22 ס"מ). אזור הבריכה בכללותו עשיר יחסית במגוון של בתי גידול אקוויטיים.

תמונה 17: בריכה "שכשוך" תחומה בסלעים גדולים שנבנתה כחלק מתוכנית הסדרת נחל נבות והגדלת המורכבות המבנית במקטע א' (תחנת דיגום 1).

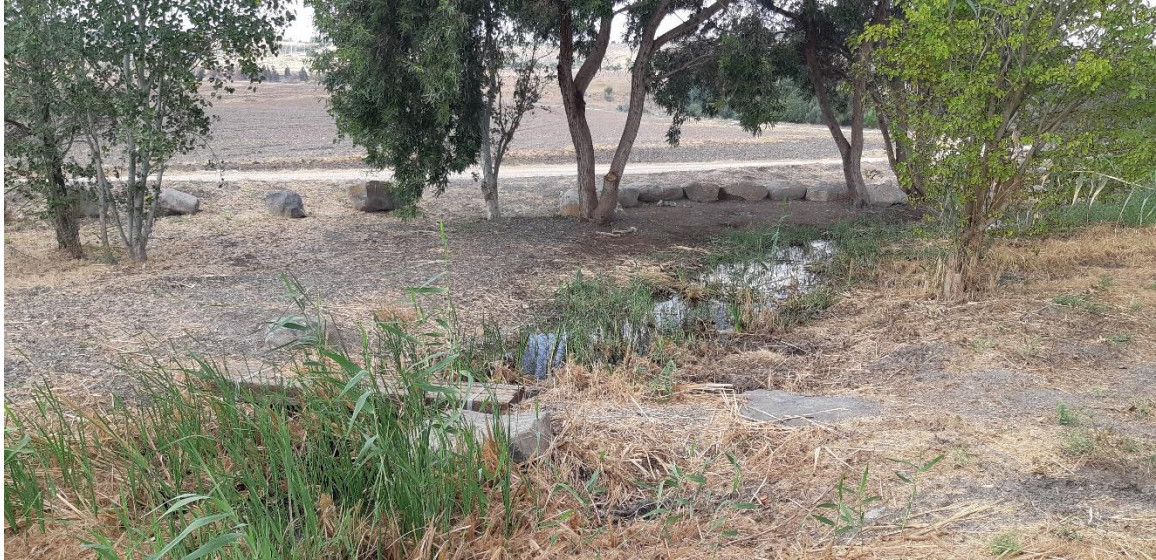
תחנת דיגום 2 מקטע ב': התחנה נמצאת בנקודה בה חוצה את האפיק גשרון עץ המהווה חלק משביל הנחל. הזרימה בקטע זה הייתה איטית וחלשה למדי. רוחב החתך הרטוב כ-2.1 מ' והעומק המרבי 24 ס"מ, אם כי ברוב המקטע שנדגם עומק המים נע בין 10-15 ס"מ. אין במים אבנים גדולות או בינוניות שיכולות לשמש מצע להתיישבות חסרי חוליות. לאורך הגדה מעט צמחייה של קנה מצוי וסוף מצוי שחלקה בתוך גוף המים, בנוסף לשאריות כסחת של קנה. אזור החיץ משני צידי הנחל מצומצם מאד.

תמונה 18: מראה נחל נבות במקטע ב' (תחנת דיגום 2).

4. רצוי להגדיל את המורכבות המבנית במקטעים ב' ו- ג' ע"י תוספת של בתי גידול בריכתיים וזרימתיים, סכרוני אבן בחתך הנחל ואבנים בגודל משתנה שישוּבצו בערוץ הזרימה. מורכבות מבנית גבוהה יותר במקטעים אלה תעשיר את חברת חסרי החוליות האקוויטיים ותתרום לתפקוד המערכת האקולוגית בכללותה. דוגמא לאלמנט כמעט בודד שנבנה בנחל להגדלת המורכבות המבנית ניתן לראות במקטע א' בבריכה שתחומה בסלעי בזלת גדולים.

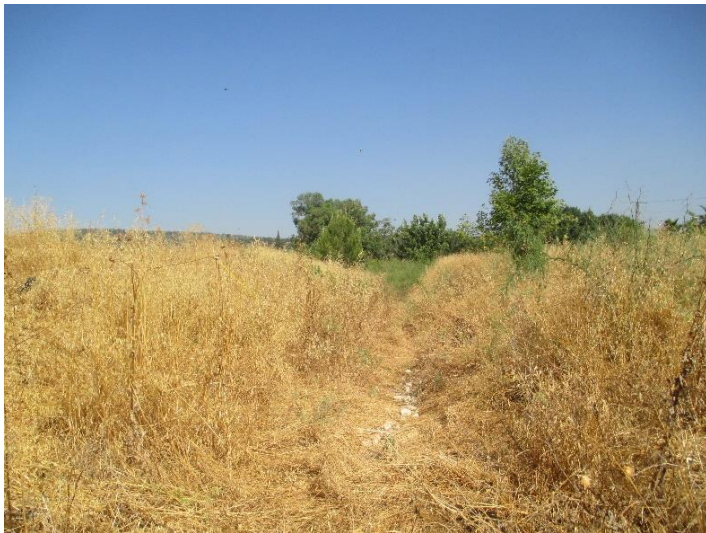
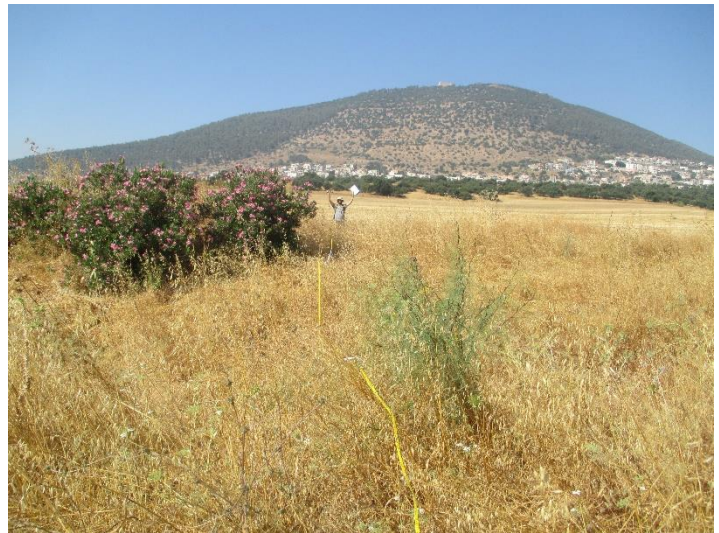
תמונה 19 ו-20: נחל שבעה, מקטע א', חתך 1.

ערוץ נחל ללא זרימה, נוכחות דלה של מיני צומח בית גידול לח (לדוגמא הרדוף הנחלים) בגדותיו בעיקר צומח רודרלי וסגטלי שכיחות רבה של פרקינסוניה שיחנית. ברצועת החייץ נטיעה מפוזרת של עצים כגון חרוב, אלה איי, כליל החורש וזית, בנוסף נראו נביטות של אלונים וצפצפות. הרכב הצומח בנחל משקף את היעדר המים בערוץ.

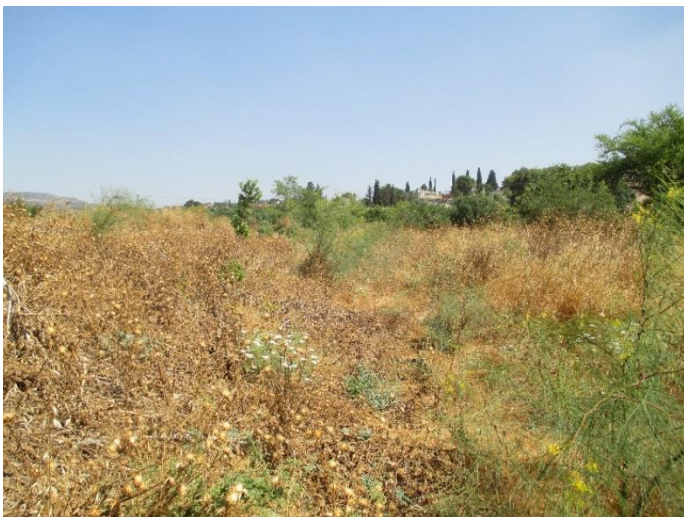
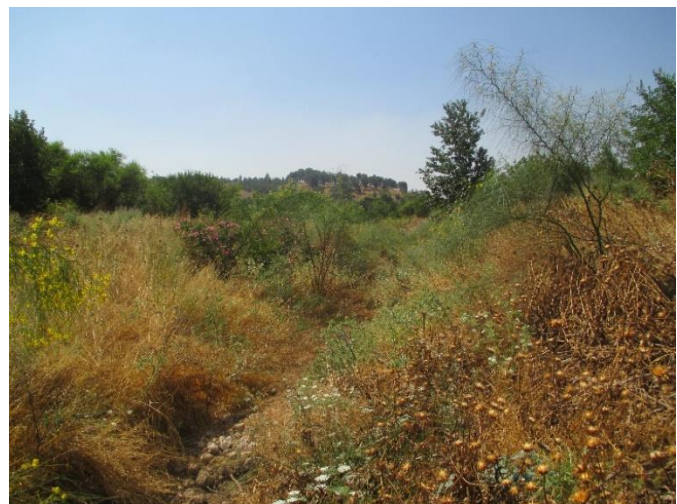
תמונה 21 ו-22: נחל השבעה, מקטע א' חתך 2.

מספר מיני צמחים	קטגוריית צומח
1	כלל צומח בגל"ח
1	בגל"ח מקומי
0	בגל"ח פולש
19	כלל הצומח היבשתי
7	טרסטריאלי
5	סגטלי
2	פולש
5	רודרלי
20	כלל המינים
5%	עוצמת הזהות הבוטנית כבית גידול לח (% מיני בגל"ח מקומיים) מכלל המינים.

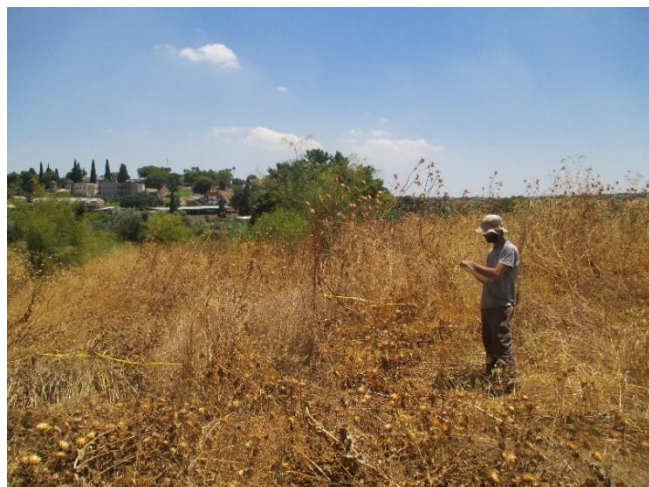
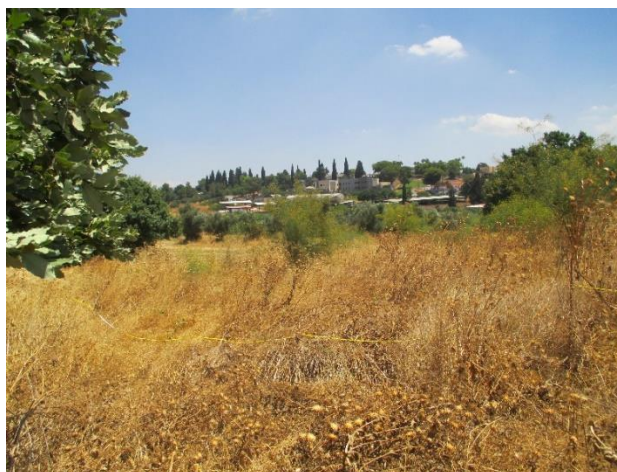
תמונה 22 ו-23: נחל השבעה, מקטע א' חתך 3.

מספר מיני צמחים	קטגוריית צומח
1	כלל צומח בגל"ח
1	בגל"ח מקומי
0	בגל"ח פולש
13	כלל הצומח היבשתי
4	טרסטרואלי
5	סגטלי
4	רודרלי
14	כלל המינים
7%	עוצמת הזהות הבוטנית כבית גידול לח (% מיני בגל"ח מקומיים) מכלל המינים.

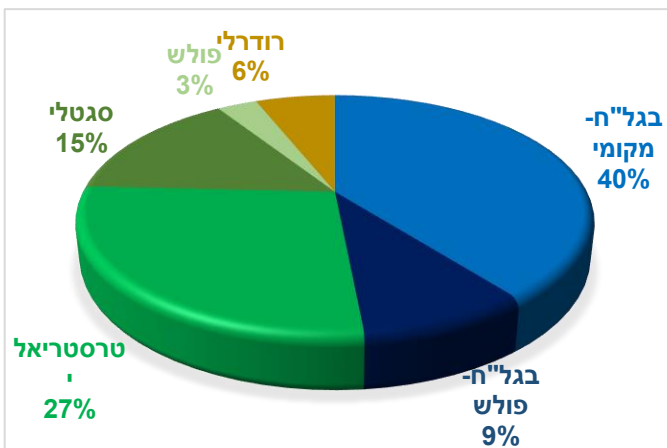
חתך 4, מקטע ב' נחל שבעה.

מספר מיני צמחים	קטגוריית צומח
16	כלל צומח בגל"ח
13	בגל"ח מקומי
3	בגל"ח פולש
17	כל הצומח היבשתי
9	טריטריאלי
5	סגטלי
1	פולש
2	רודרלי
33	כלל המינים
40%	עוצמת הזהות הבוטנית כבית גידול לח (% מיני בגל"ח מקומיים) מכלל המינים.

כניסת מים זורמים מנחל קשת מביאה איתה מטען גנטי צמחי המאפשר התפתחות של בית גידול לח, עשיר כולל מינים טבולים (13 מינים מקומיים כגון גרגר הנחלים, כרפס הביצות, סוף מצוי, גומא ארוך, מליסה רפואית). אחוז צומח בית הגידול הלח שתועד בסקר הצומח 40%. נעל הגדות נטועים אקליפטוסים. לא ניכרת השפעה אללופטית על הצומח בגל"ח בחלק התחתון של הגדות. על מרבית הגדות נראה כמל של צומח עשבוני יבשתי המאפיין בית גידול מופר. הגדות תחת משטר תחזוקה של כיסוח

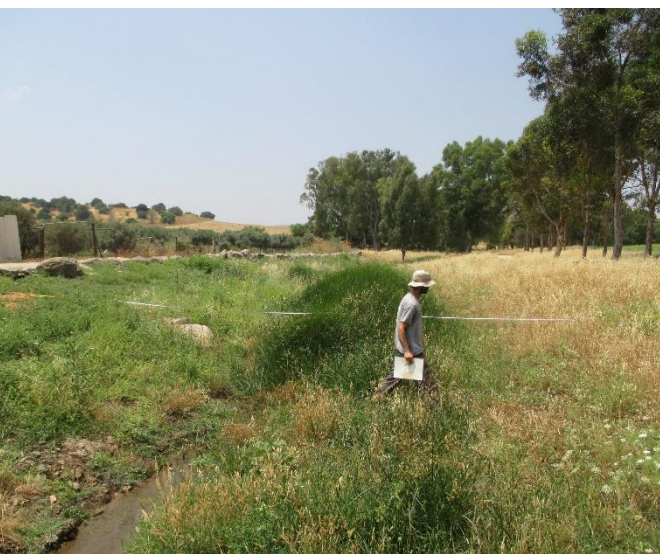
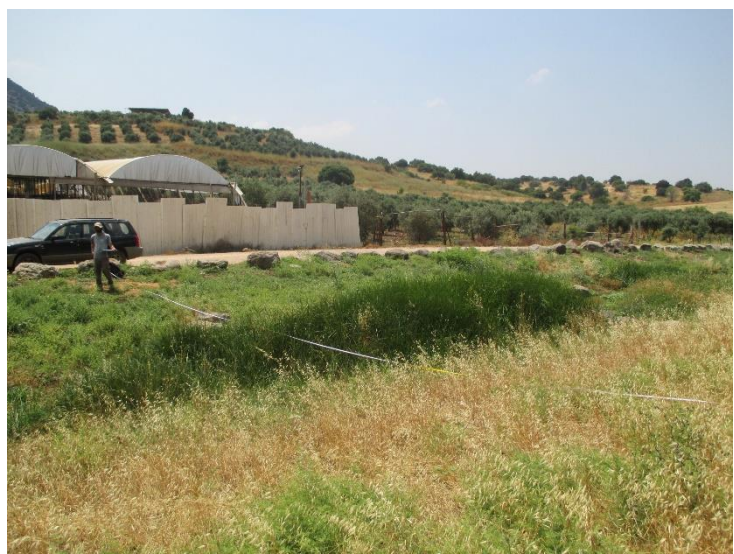
תמונה 26 ו-27: נחל השבעה, מקטע ב' חתך 5.

בית גידול לח מפותח הכולל 12 מינים (28% מכלל המינים בחתך) הכולל שיחי אברהם והרדוף הנחלים בגדות הנחל. על הגדות אין נוכחות של צומח עשבוני רב שנתי המאפיין בית גידול לח. הגדות תחת משטח תחזוקה של כיסוח והמופע הוא של גדות חשופות עד לחגורת הצומח הלח בחלק התחתון של הגדה ובתוך ערוץ הזרימה.

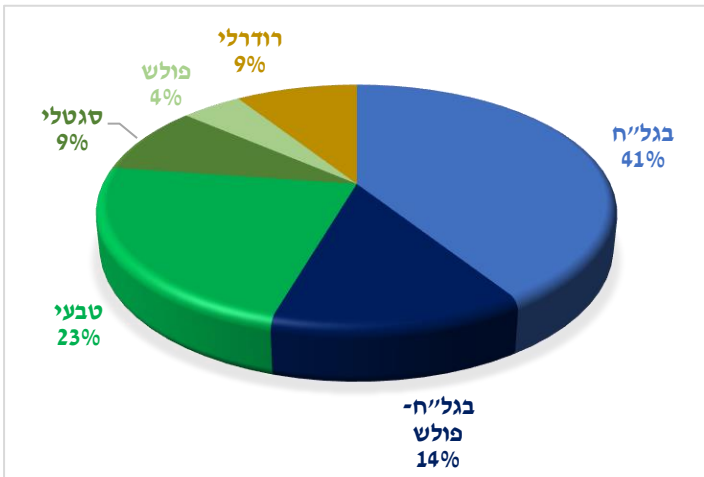
חתך 6, מקטע ביקורת נחל קשת.

מספר מיני צמחים	קטגוריית צומח
12	כלל צומח בגל"ח
9	בגל"ח מקומי
3	בגל"ח פולש
10	כלל הצומח היבשתי
5	טרסטרואלי
2	סגטלי
1	פולש
2	רודרלי
32	כלל המינים
41%	עוצמת הזהות הבוטנית כבית גידול לח (% מיני בגל"ח מקומיים) מכלל המינים.

חתך הצומח מאפיין בית גידול אקוטי. 9 מינים מקומיים כגון שיח אברהם, נענע משובלת, מליסה רפואית. 41% אחוז מכלל הדגימה שתועדה בחתך הינם מיני בגל"ח.

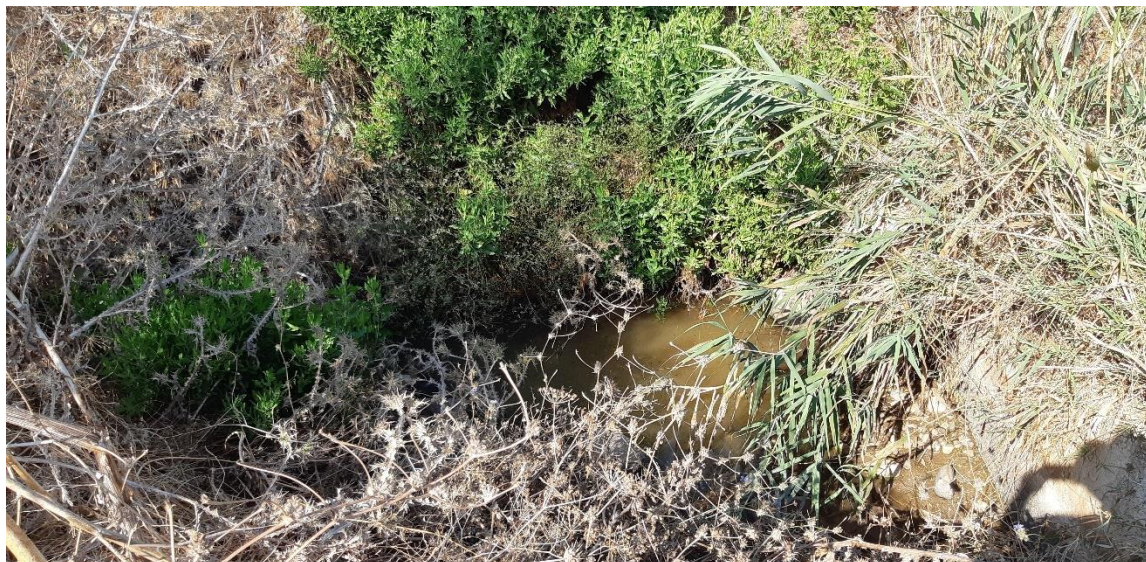
תחנת הדיגום: מעלה ערוץ נחל השבעה עד המפגש עם נחל קשת היה בסוף יולי יבש, למעט גוף מים קטן שנוצר מיד אחרי אחד ממפתני הבטון באפיק. גוף המים אינו טבעי והוא נוצר עקב אנרגיית הזרימה במורד המפתן שגרמה להתחפרות האפיק. ממדיו היו 3 מ' x 1.7 מ' ועומקו המרבי 34 ס"מ. התשתית הייתה מורכבת מחלוקים וקרקע דקת גרגיר. לפי הסימנים בשטח ממדיו היו כפולים בתקופת האביב. אופי בית הגידול בריכתי מובהק, ובשוליים הייתה צמחייה מעטה שנוגעת במים ויכולה לתרום במקצת למורכבות המבנית.

תמונה 28: מעלה נחל השבעה, מקטע א' – גוף מים במורד מפתן בטון (תחנת דיגום 1)

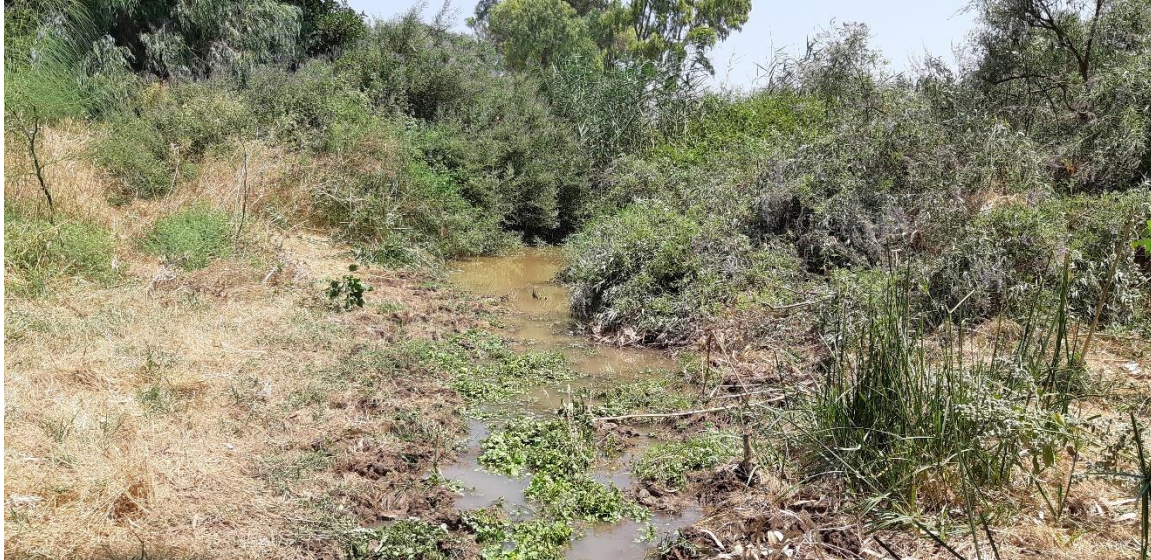
48 ס"מ. אזור זה מוקף בצמחיית גדות הידרופילית מגוונת וגבוהה. אחריו חתך הנחל צר יותר, זרימתו מתחזקת מעט וחלקה יורד במפלון קטן על גבי אבנים. רוחב החתך הרטוב באזור זה נע בין 1.2 – 1.5 מ' והעומק רדוד ואינו עולה על 10-15 ס"מ.

תמונה 29: נחל קשת לפני המפגש עם נחל השבעה (תחנה מס' 2). מקטע ביקורת שלא עבר שיקום.

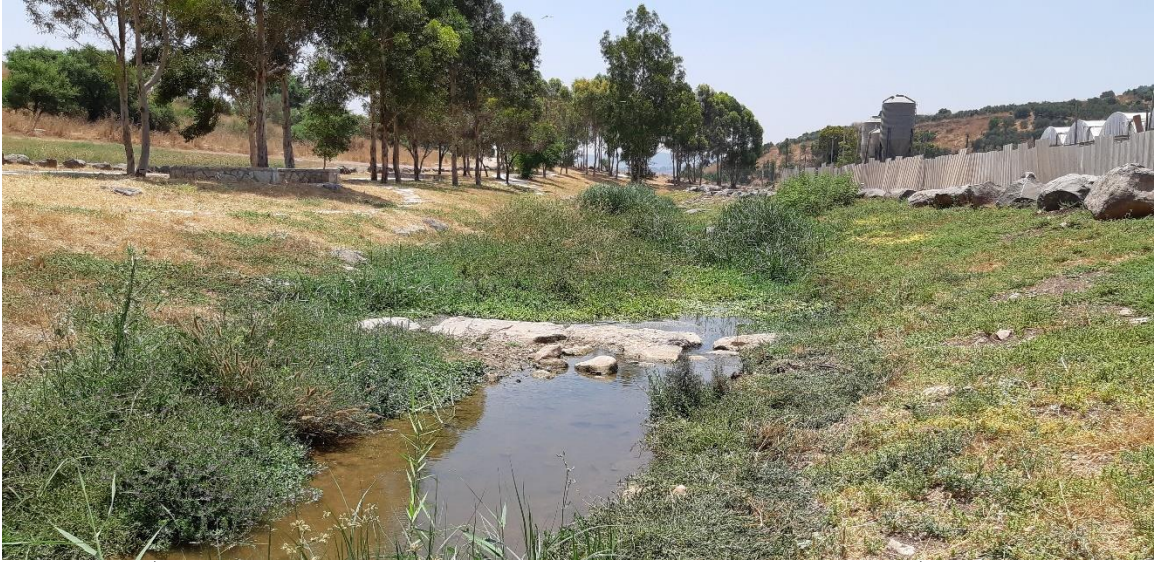
ממצאים: סה"כ נמצאו בתחנה 8 טקסונים של חסרי חוליות אקוויטיים. זהו עושר טקסונים בינוני לתחנת דיגום עבור ערוץ נחל זורם עם מורכבות מבנית משמעותית שמספקת צמחיית המים. מאידך, למעט הסלעים שסודרו באפיק הנחל בעת השיקום כמעט ולא נמצאו אבנים גדולות ובינוניות, ולכן התרומה לעושר המינים של מינים המעדיפים להיצמד למצע אבני הייתה זניחה. כל חסרי החוליות היו ממחלקת החרקים וההרכב היה מגוון למדי וכלל נציגים ממרבית הסדרות שמוצאים בגופי מים (בריומאים, שפיראים, פשפשאים וחיפושיות). גם בתחנה זו סדרת הפשפשאים (Hemiptera) תרמה את מרב הנציגים. חשוב לציין שזו התחנה היחידה בה נמצאו גם מיני חולייתנים אקוויטיים בנחל - ראשנים של צפרדע נחלים בשלבי התפתחות שונים ודגים מהמין חפף ישראלי. זהו ממצא חשוב המצביע על קיומה של אוכלוסיית חפף בנחל או הגעה של פרטים מנחל תבור.

תמונה 30: מורד נחל השבעה, מקטע ב' (תחנת דיגום 3). התחנה מייצגת את ערוץ הנחל המשוקם.

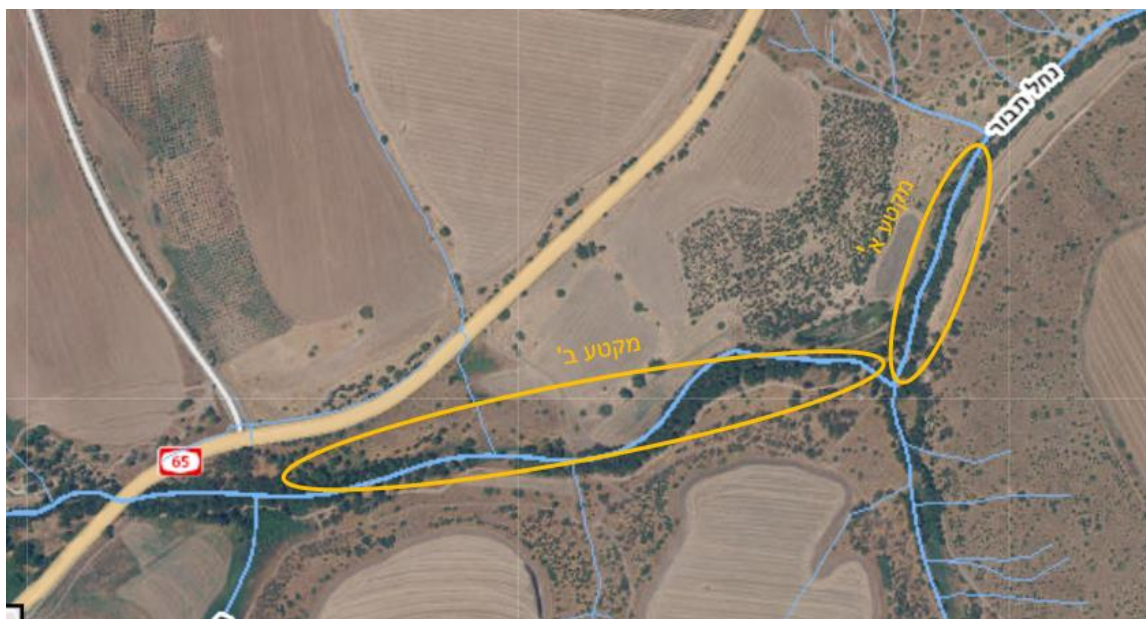
איור 11: אזורי דיגום נחל תבור. פעולות שיקום נערכו לאורך מקטע א ו ב', במקטע ב' נדגם חתך ביקורת.

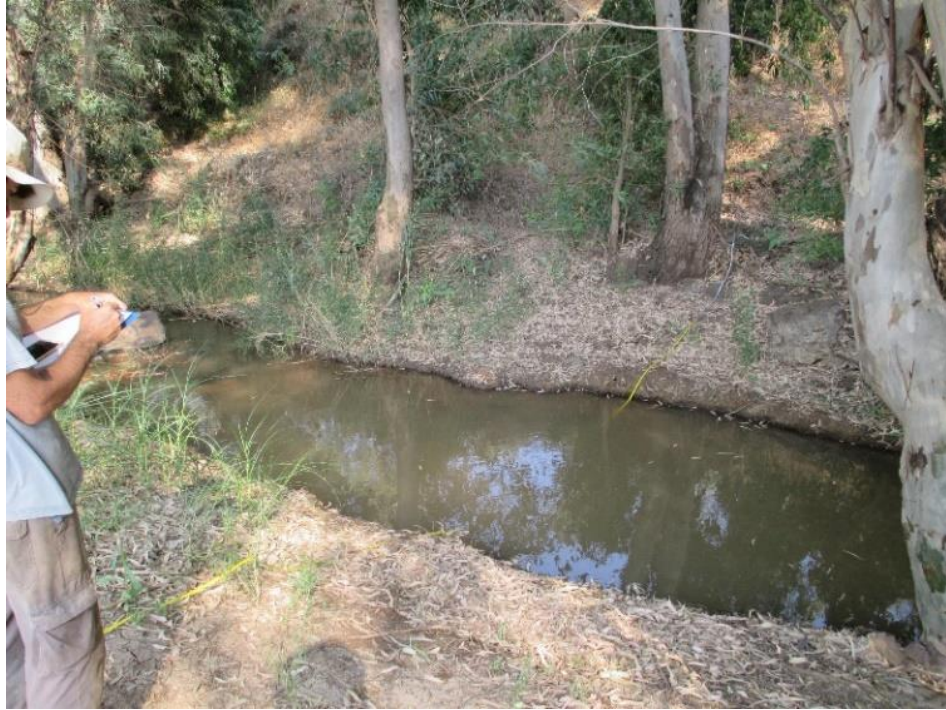
תמונה 31: נחל תבור מקטע א' חתך 1

מספר מיני צמחים	קטגוריית צומח
2	כלל צומח בגל"ח
1	בגל"ח מקומי
1	בגל"ח פולש
2	כלל הצומח היבשתי
1	טרסטריאלי
0	סגטלי
0	פולש
1	רודרלי
4	כלל המינים
25%	עוצמת הזחות הבוטנית כבית גידול לח (% מיני בגל"ח מקומיים) מכלל המינים.

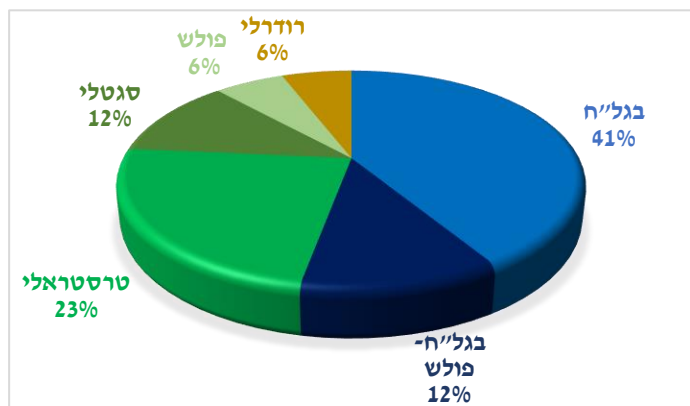
חתך 2, מקטע ב' נחל תבור

מספר מיני צמחים	קטגוריית צומח
9	כלל צומח בגל"ח
7	בגל"ח מקומי
2	בגל"ח פולש
8	כלל הצומח היבשתי
4	טרסטראלי
2	סגטלי
1	פולש
1	רודרלי
17	כלל המינים
41%	עוצמת הזהות הבוטנית כבית גידול לח (% מיני בגל"ח מקומיים) מכלל המינים.

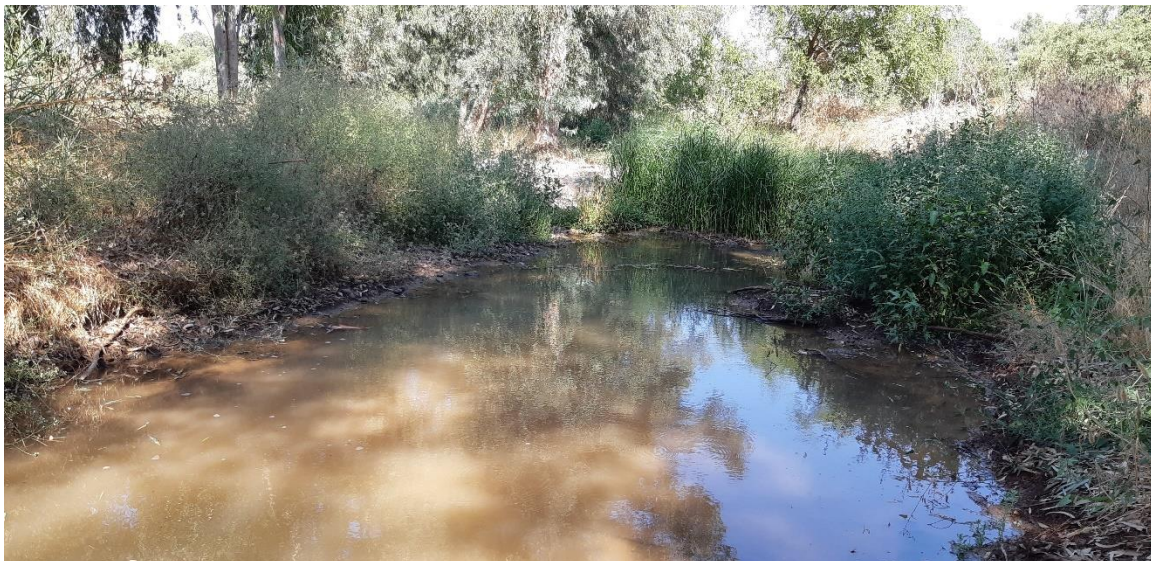
תחנת הדיגום: נדגם קטע נחל שכלל במעלה אזור בריכתי ובמורד קטע זרימתי. במעלה, רוחב החתך הרטוב של האפיק היה כ-4.20 מ', העומק המרבי 75 ס"מ ולאורך הגדות הצומח ההידרופילי כמעט שלא תרם למורכבות בית הגידול בנחל. לעומת זאת, במורד, האפיק הפך צר הרבה יותר, עומק מפלס המים היה 10-15 ס"מ בלבד, המים זרמו בזרימה מהירה על גבי תשתית חלוקים, והצמחייה ההידרופילית בגדות חדרה לשולי החתך הרטוב. חשוב לציין, שהמקטע שנבחר הוא בעל מורכבות מבנית גבוהה יחסית בהשוואה לאזורים אחרים בקטע שנסקר בנחל תבור.

תמונה 33: תחנת דיגום במקטע ב' במורד המפגש של נחל תבור עם נחל כוסמת (עיינות קישיון). בתמונה אזור בריכתי ובחלקו הרחוק תחילתו של מקטע זרימתי.

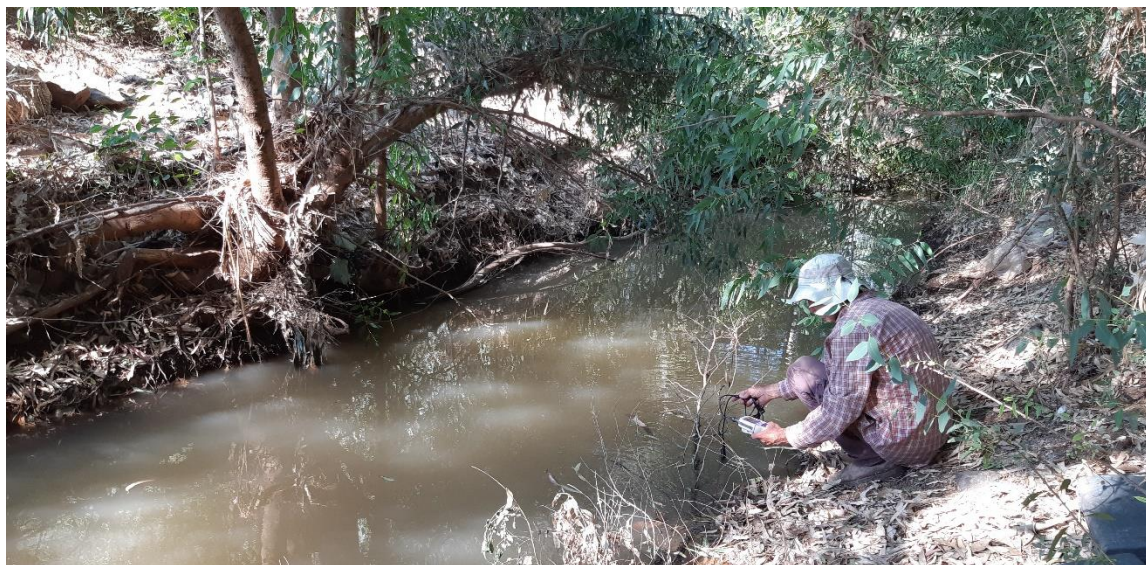
תחנת הדיגום: נדגם קטע בריכתי בנחל מוצל ע"י עצי אקליפטוס. הקטע מאופיין בזרימה איטית ללא צמחיית גדות בתוך המים למעט שורשים שחודרים למים מהגדות. התשתית מורכבת מסדימנט דק גרגיר כמעט ללא אבנים. רוחב החתך הרטוב של האפיק היה כ-2.50 מ' – 3.0 מ', העומק המרבי 75 ס"מ, הנחל חתור והגדות מעט מצוקיות. המורכבות הפיזית של תחנה זו נמוכה יותר בהשוואה לתחנה הקודמת בנחל תבור.

תמונה 34: תחנת דיגום במקטע א'. מורכבות פיזית נמוכה של האפיק והשפעה של עצי האקליפטוס.
